# 「コーン $\alpha$ 」による路床改良の経過観察記録

## 施工後10年沈下等変形の異常無し確認

# 平成14年施工(世界文化遺産)下鴨神社参道 9年経過観察 「コーンα」改良+保護層白砂2~3mm

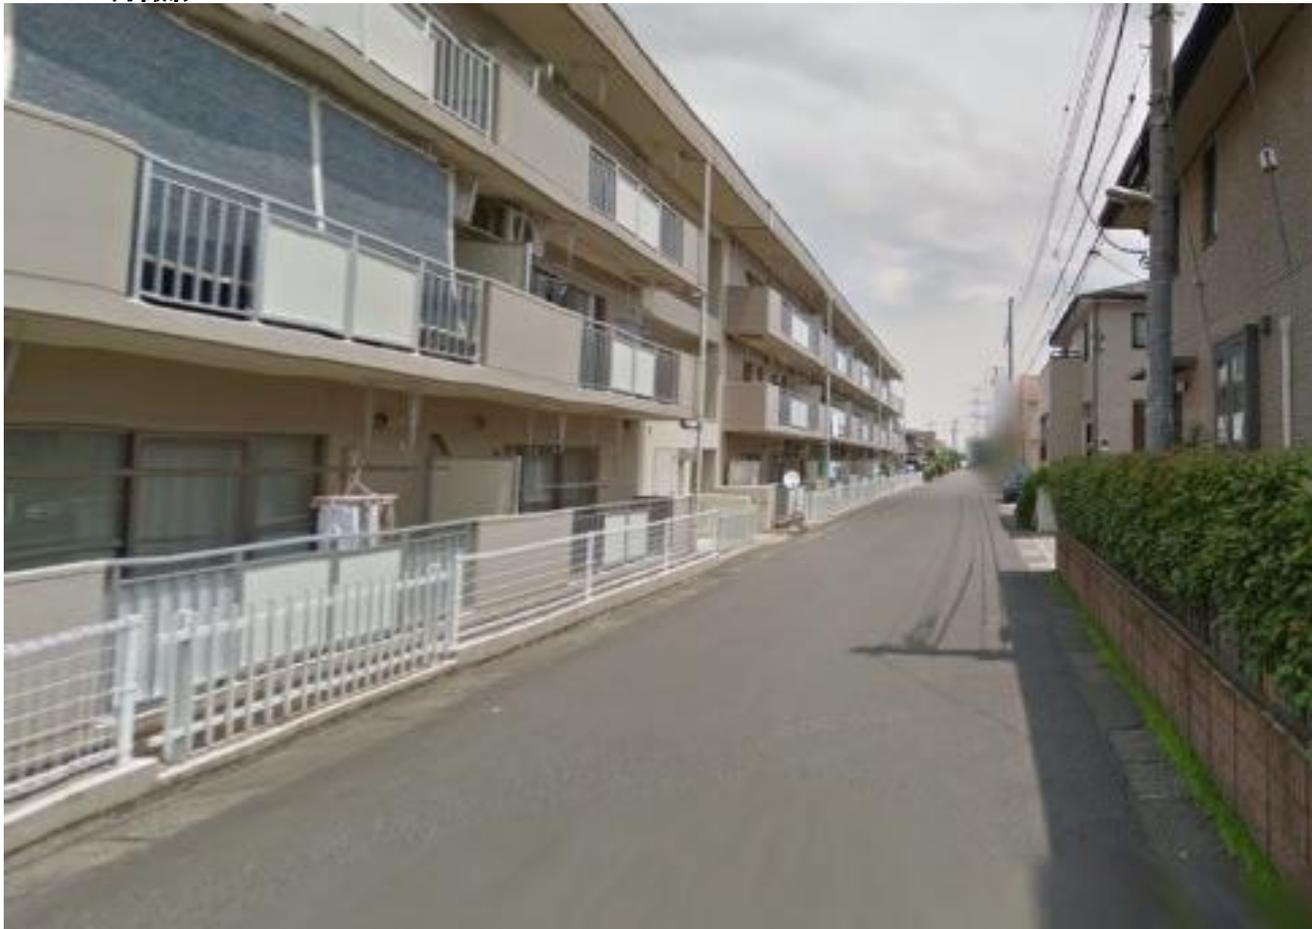
H24. 7月撮影

# 10年経過路面状況(ひび割れ沈下等の異常無し)

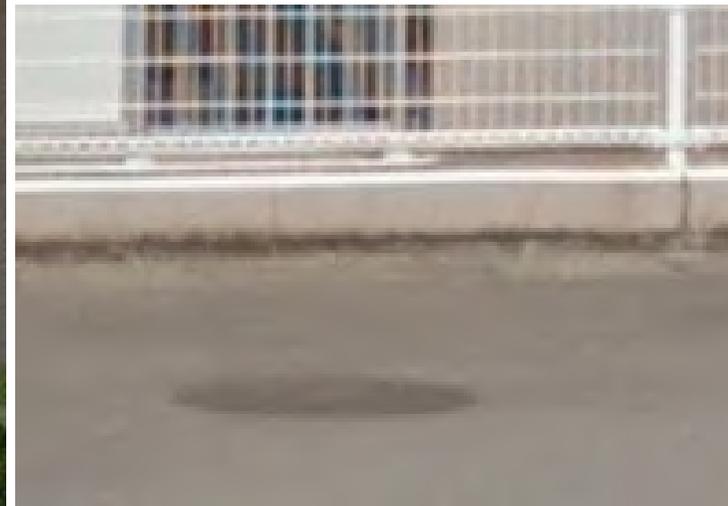
人孔鉄蓋周り異常なし

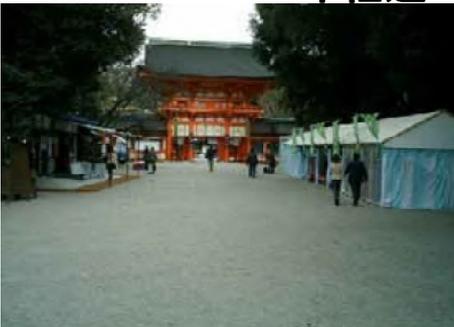
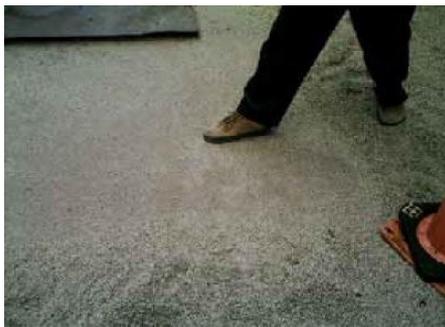
平成19年12月撮影 5年経過

「コーンα」改良層はノーメンテで白砂のメンテのみ現在に至る。
