# 「コーン $\alpha$ 」による路床改良の経過観察記録

## 施工後10年沈下等変形の異常無し確認

# 平成14年施工(世界文化遺産)下鴨神社参道 9年経過観察 「コーンα」改良+保護層白砂2~3mm

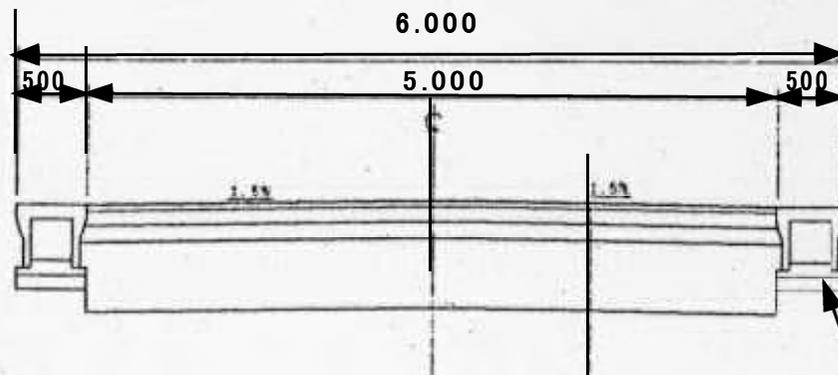
道路標準断面図 S = 1 / 50

表層工 (密粒度アスコン)	40 mm
上層路盤工 (粒調碎石)	100 mm
下層路盤工 (再生碎石)	130 mm
食品添加物相当の地盤改良 (コーン $\alpha$ ) (0.5 ~ 1.0 kg/m <sup>3</sup> )	500 mm

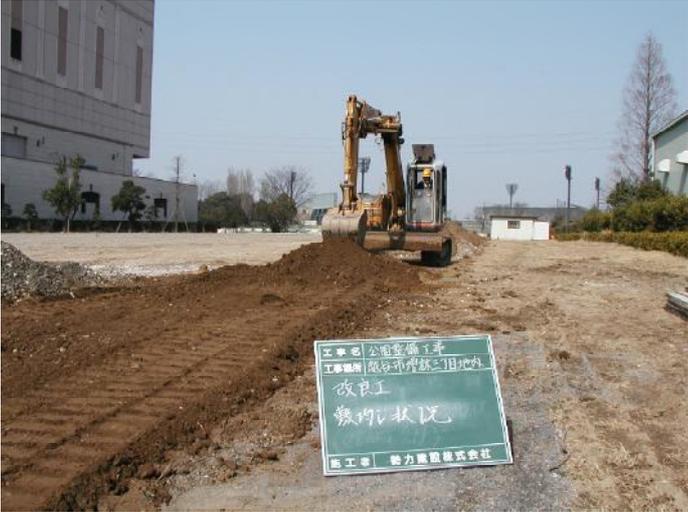
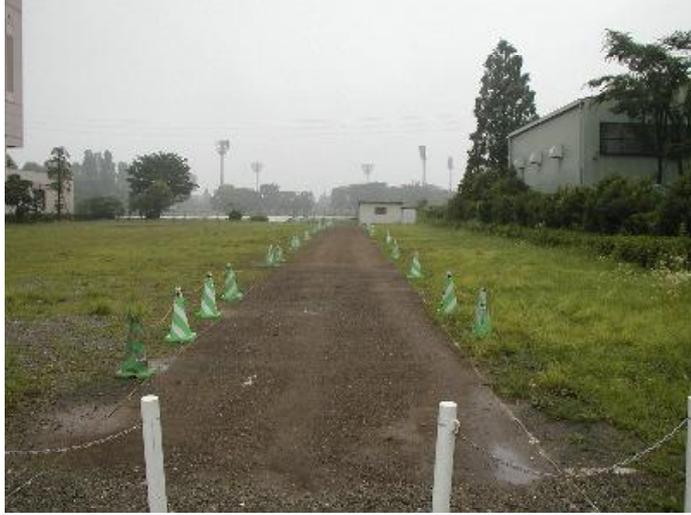
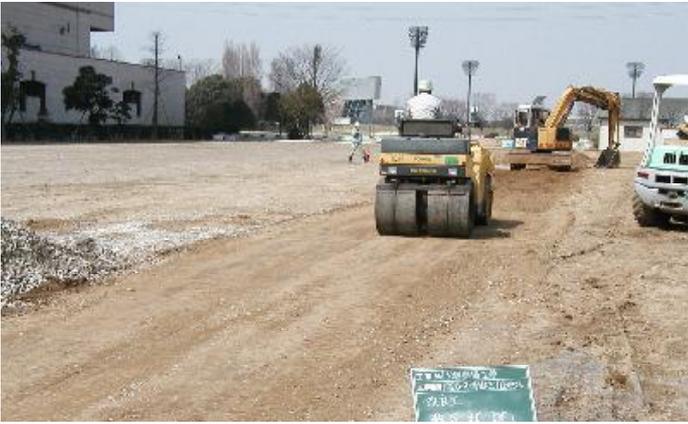
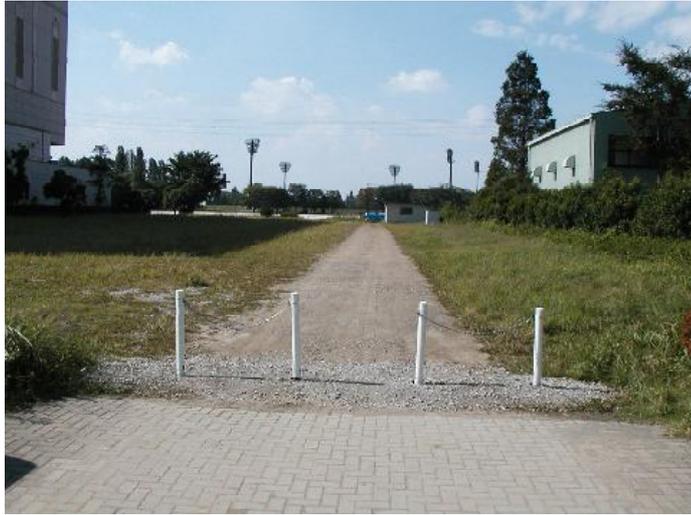
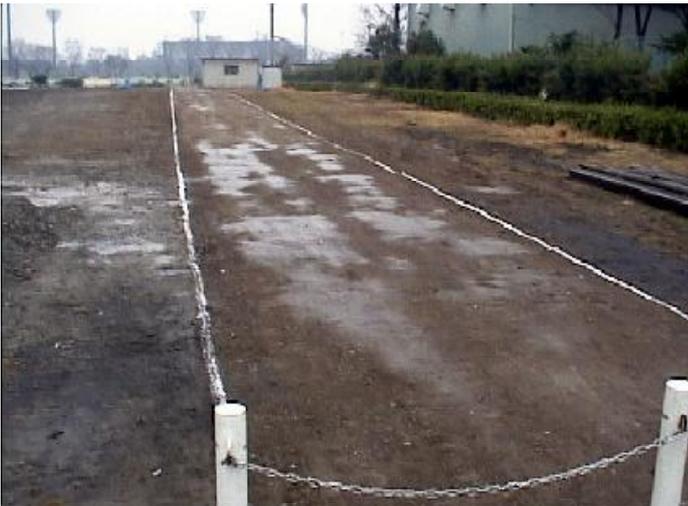
「コーンα」改良層はノーメンテで白砂のメンテのみ現在に至る。
